## VITABLOCS® TriLuxe forte: il materiale efficiente per riabilitazioni funzionali ed estetiche

*Dr. med. dent. Julio Gomez Paris, Rosario, Argentina*

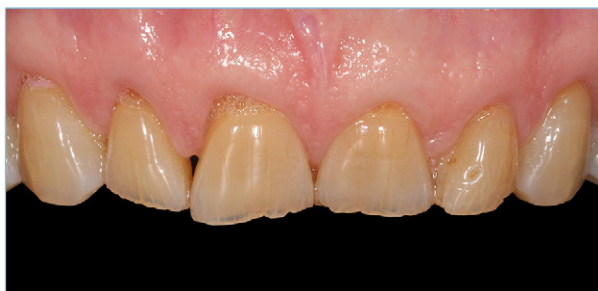
Situazione iniziale: La zona estetica danneggiata da processi abrasivo-erosivi nell'arcata superiore.

Una paziente di 72 anni si è presentata in studio in quanto non era soddisfatta dell'estetica dei propri denti. All'esame è stata accertata la presenza di pronunciati processi abrasivi ed erosivi generalizzati. Il settore frontale era caratterizzato da fratture e da una marcata riduzione della lunghezza. La paziente presentava inoltre i colletti dei denti scoperti. La paziente richiedeva l'esecuzione di una ricostruzione dei tessuti duri andati persi e una stabilizzazione oclusale duratura. Poiché la paziente

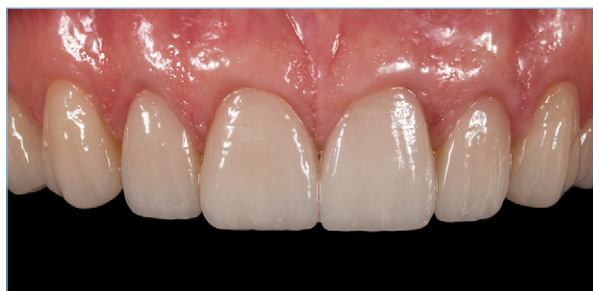
Risultato: I restauri monolitici realizzati con VITABLOCS TriLuxe forte hanno un aspetto assolutamente naturale e vitale.

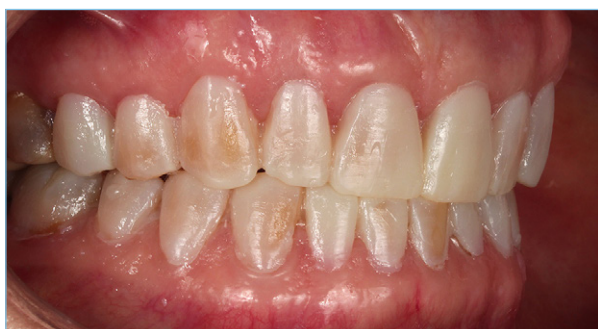
Per mezzo di un mock-up estetico-funzionale è stata simulata la situazione da ripristinare.

Alla palpazione della muscolatura di masticazione non sono stati riscontrati indurimenti muscolari. La paziente non lamentava disagi che fossero riconducibili alla sua situazione di morso. Dal punto di vista clinico, anche a seguito di deprogrammazione non si sono rilevate difformità in termini di intercuspide abitudine e posizione centrica dei condili. Solamente l'occlusione verticale era stata modificata dai processi abrasivo-erosivi. In articolatore il morso è stato pertanto alzato di un millimetro per poter eseguire un wax-up estetico-funzionale. Il wax-up è stato modellato con silicone, e ciò ha consentito successiva-

mente il trasferimento del wax-up dal modello al cavo orale della paziente. La mascherina in silicone è stata riempita con composito fluido (Protemp 4, 3M, Seefeld, Germania) e riposizionata sull'arcata dentale. A seguito di indurimento e rimozione della mascherina in silicone, il composito è rimasto sull'arcata dentale: il wax-up è diventato un mock-up, il quale è stato utilizzato per l'elaborazione dei dettagli estetici e funzionali in condizioni biodinamiche. Il risultato modificato è stato scansionato con CEREC Omnicam (Dentsply Sirona, Bensheim, Germania) e ha costituito la base per la costruzione virtuale dei restauri.

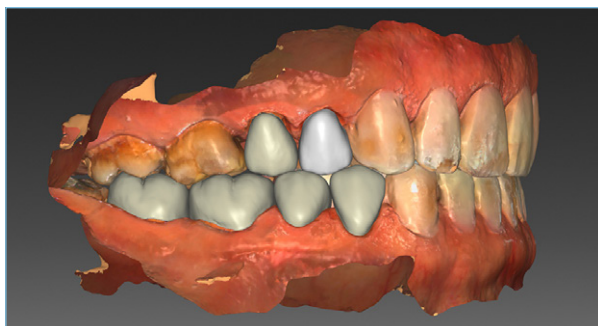
Le costruzioni in VITABLOCS TriLuxe forte nel primo e nel quarto quadrante.

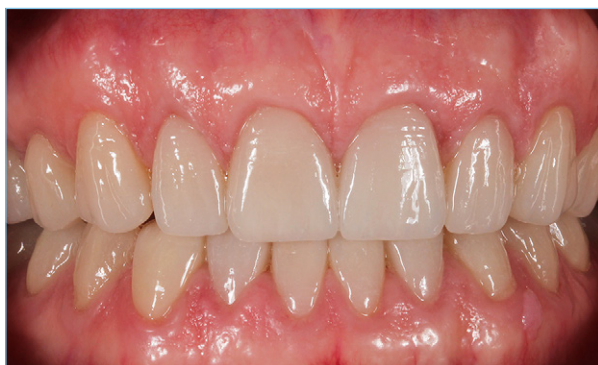
Il risultato del trattamento un anno e mezzo dopo l'inserimento.

Per scaricare il sistema stomatognatico e preservare la riabilitazione è stato inoltre realizzato un bite a guida frontale-canina per la mascella. Un anno e mezzo dopo l'inserimento, i restauri erano intatti e la paziente non manifestava alcun disturbo. Nell'ambito del trattamento, VITABLOCS TriLuxe forte si è dimostrato un materiale efficiente per le ricostruzioni totali e offre pertanto il potenziale di consentire a un numero ancora maggiore di pazienti di poter usufruire di questa tecnica completa. Questo tipo di riabilitazione è destinata ad avere sempre

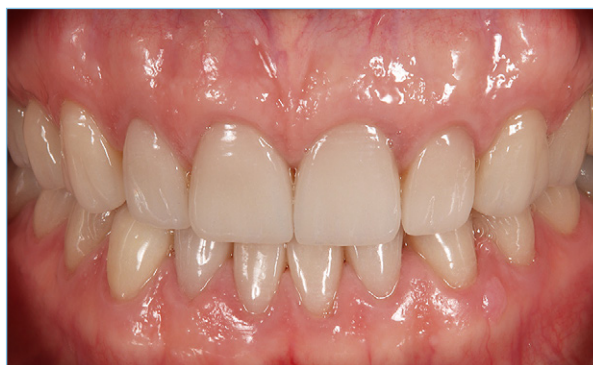
Anche dopo 4,5 anni, tutti i restauri appaiono perfettamente intatti.

maggior importanza in futuro, alla luce di una società invecchiata in cui le persone, grazie all'impiego di corrette misure profilattiche, tendono a mantenere i denti naturali fino in età avanzata. In questo caso la paziente è stata assolutamente soddisfatta del trattamento eseguito e del risultato estetico. Tutti i restauri sono apparsi assolutamente intatti anche a una visita di controllo eseguita dopo 4,5 anni. A livello incisale e occlusale non è stato osservato alcun processo abrasivo incontrollato o parafunzione.

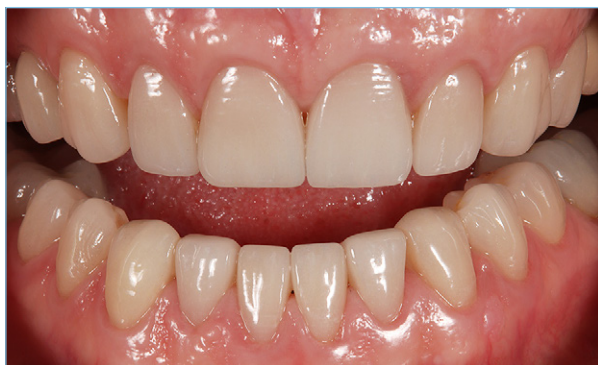
A livello incisale e occlusale non è stato osservato dopo 4,5 anni alcun processo abrasivo incontrollato o parafunzione.
