VITABLOCS® TriLuxe forte

El centro de la zona estética de VITABLOCS TriLuxe forte

Dr. Julian Conejo, Universidad de Pennsylvania, Escuela de medicina dental, Filadelfia, Estados Unidos

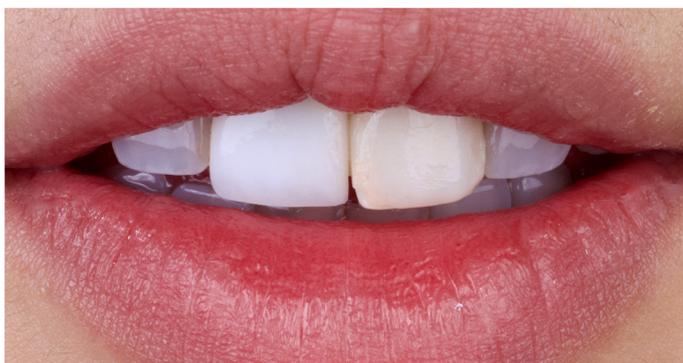
La situación de partida con las coronas estéticamente insatisfactorias en los dientes 11 y 21.

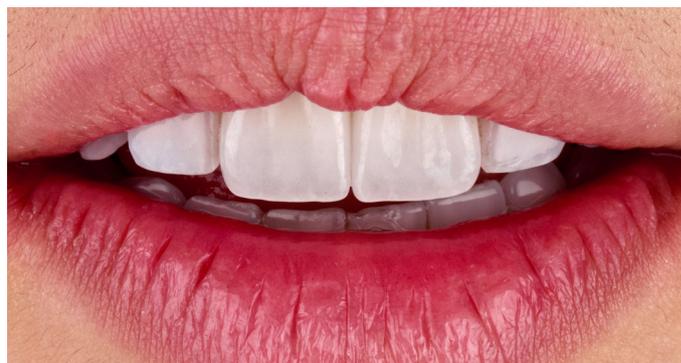
Resultado del tratamiento con las nuevas coronas de VITABLOCS TriLuxe forte en los dientes 11 y 21.

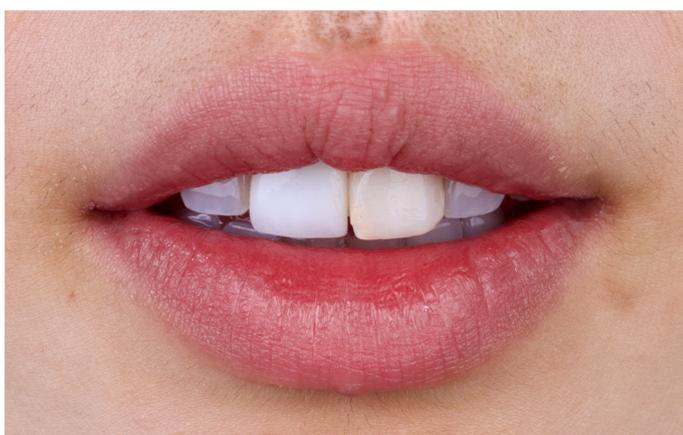
Una paciente de 25 años acudió a la clínica odontológica porque estaba insatisfecha con la estética de sus coronas en los dientes 11 y 21. Durante la exploración clínica se observó una corona de cerámica integral en el diente 11 y una corona de metalocerámica (VMK) en el diente 21. Desde el punto de vista morfológico, ambas coronas presentaban un aspecto demasiado rectangular y voluminoso. El contorno de los bordes incisales no armonizaba entre sí, y en el diente 21 tampoco lo hacía con el contorno del labio inferior. La corona de cerámica integral en el diente 11 era demasiado opaca en comparación con la dentadura natural, lo cual le confería un aspecto inexpresivo.

Fig. 1: La situación de partida con las coronas estéticamente insatisfactorias en los dientes 11 y 21.

El color de la corona de metalocerámica (VMK) en el diente 21 no armonizaba ni con la restauración del diente adyacente ni con el resto de la sustancia dental dura natural. Se optó por restaurar los dientes 11 y 21 con nuevas coronas siguiendo el flujo de trabajo digital. Se escogió VITABLOCS TriLuxe forte como material de restauración, ya que las piezas en bruto presentan ya de por sí un aspecto similar al del diente natural,⁶ son fieles a la guía de colores VITA⁷ e incorporan una transición cromática natural.⁸ Además, el éxito del uso de la cerámica de feldespato en el grupo anterior ya ha sido acreditado en múltiples ocasiones por estudios clínicos.^{9,10}

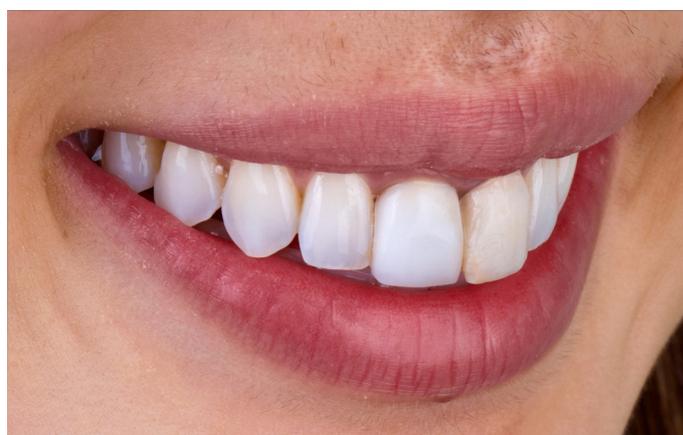
Fig. 2: Las dos coronas 11 y 21 no armonizaban morfológicamente con la arcada dentaria.

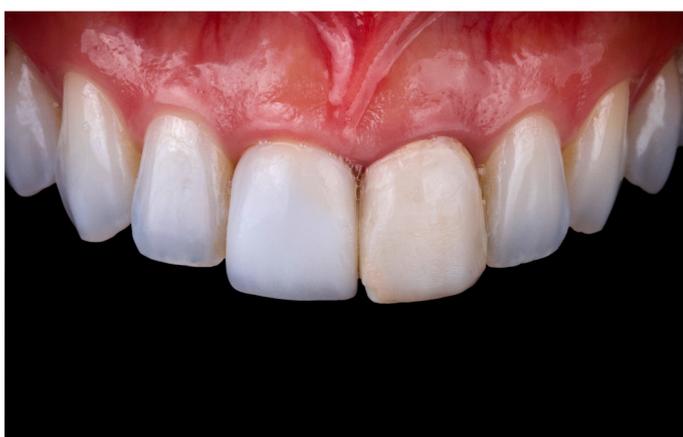
Fig. 3: Las restauraciones presentaban un aspecto inexpresivo. En particular, el efecto cromático del diente 21 no armonizaba.

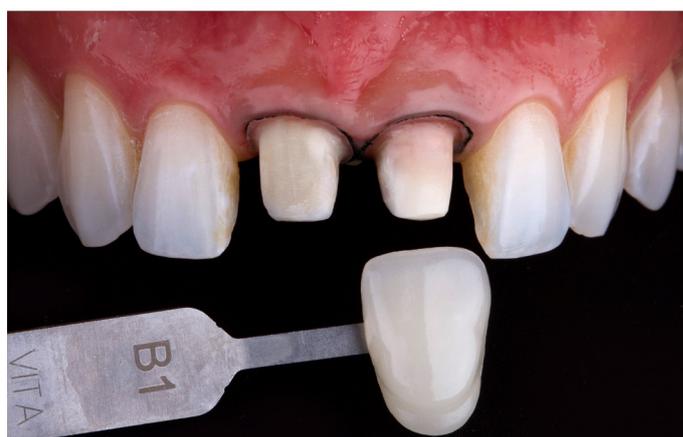
Fig. 4: La determinación del color dental se llevó a cabo mediante la guía VITA classical A1-D4.

Se cortaron las coronas de los dientes bajo anestesia local y se retiraron de los muñones. Tras la preparación y limpieza cuidadosas de los muñones, se colocaron hilos de retracción. A continuación, se procedió a la determinación del color dental con la guía VITA classical A1-D4. Se optó por el color B1 y se documentó fotográficamente con la varilla de color correspondiente para facilitar la orientación en el laboratorio. Un escaneo intraoral mediante Primescan sirvió para crear en el software CEREC 5.1 un modelo virtual, sobre el cual se diseñaron las coronas de VITABLOCS TriLuxe forte. Tras establecer

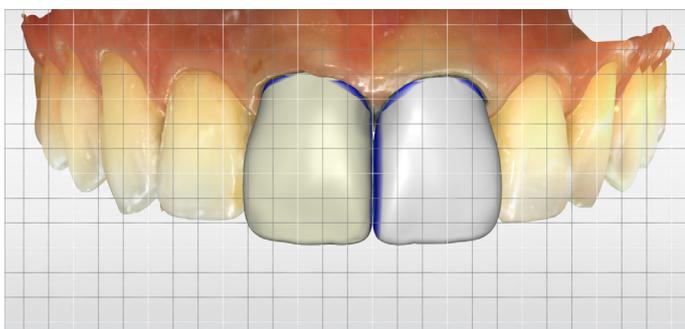
Fig. 5: El diseño de ambas coronas en el software CEREC 5.1.

los límites de la preparación, se modificó la propuesta biogénica del software. La confección monolítica permitió un diseño más estilizado de las coronas, que cumplía las normas estéticas y armonizaba con la morfología de los dientes adyacentes. Tras el anidamiento de ambas restauraciones se confeccionaron simultáneamente las coronas en el color VITA SYSTEM 3D-MASTER 1M1 en el equipo de fresado CEREC MC XL con asistencia CAD/CAM.

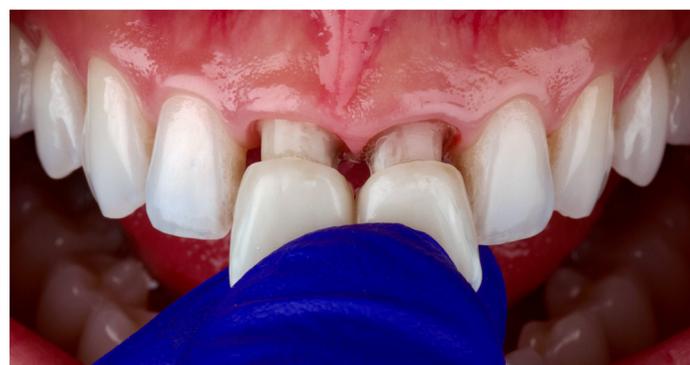
Fig. 6: Tras el acabado, se procedió a la prueba clínica en boca de ambas coronas.

Después de separar las coronas de sus conectores, se redujeron y se incorporó la micromorfología mediante diamantes finos. El alisado se llevó a cabo con pulidores de goma. A continuación, se llevaron a cabo caracterizaciones mínimas y el glaseado mediante el sistema de maquillajes VITA AKZENT Plus. Después se procedió al control del ajuste intraoral con silicona azul. Por último, se acondicionaron las restauraciones por el lado interior con ácido fluorhídrico y silano. La colocación completamente adhesiva se llevó a cabo mediante el sistema

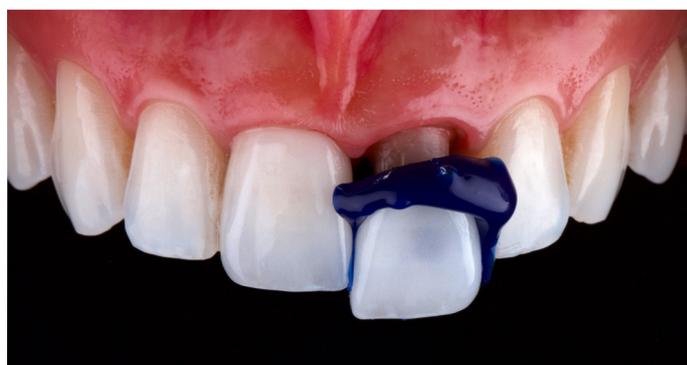
Fig. 7: Se comprobó el ajuste en el lado interior mediante una silicona azul.

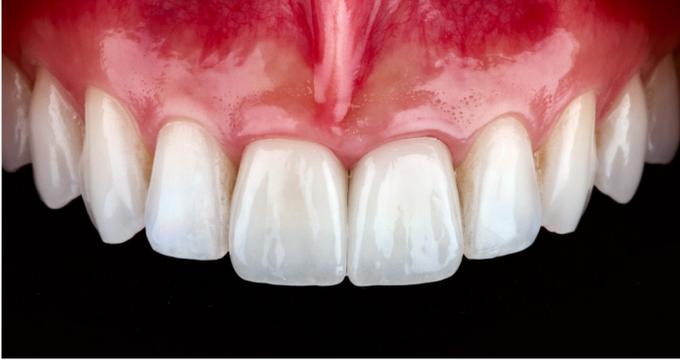
Fig. 8: Tras la colocación completamente adhesiva se observó un resultado muy estético.

de fijación universal PANAVIA V5 (Kuraray Noritake, Tokio, Japón). Las imágenes finales muestran cómo se crearon restauraciones sumamente similares al diente natural a partir de las piezas en bruto de VITABLOCS TriLuxe forte seleccionadas de manera acorde a la paciente. Las restauraciones monolíticas se integraron de forma armoniosa en el centro del grupo anterior superior. El respeto de las normas estéticas y de la morfología natural, en combinación con la elección del material adecuado, fue determinante para el éxito del tratamiento.

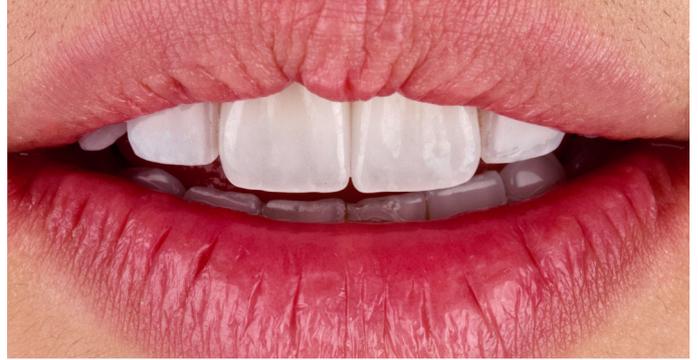
Fig. 9: El efecto cromático, la morfología y la textura armonizaban con los dientes naturales y con el contorno de los labios.
